Проведение испытаний антенны коротковолнового диапазона на воздействие магнитосферной плазмы

Целью данной работы являлось проведение испытаний антенны коротковолнового диапазона (далее – антенны) на воздействие высокоэнергетических электронов магнитосферной плазмы.

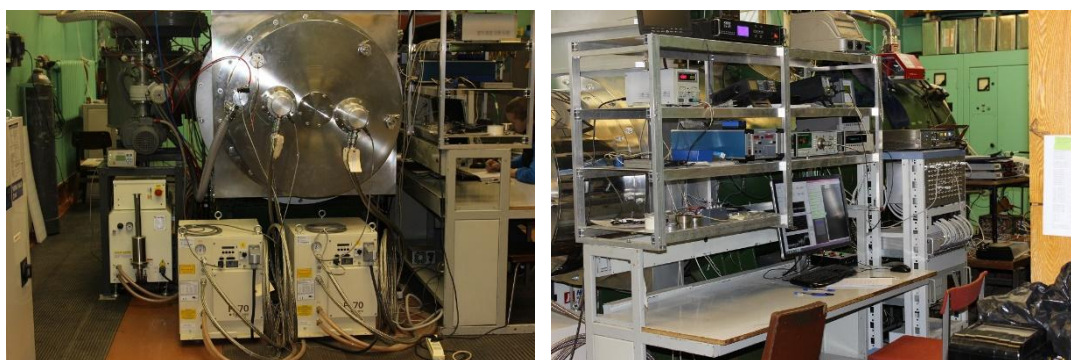
Испытания проводились на установке ЭЛУ-2 МАИ (рисунок 1), позволяющей моделировать условия натурной эксплуатации антенны.

Рисунок 1 – Установка ЭЛУ-2 МАИ

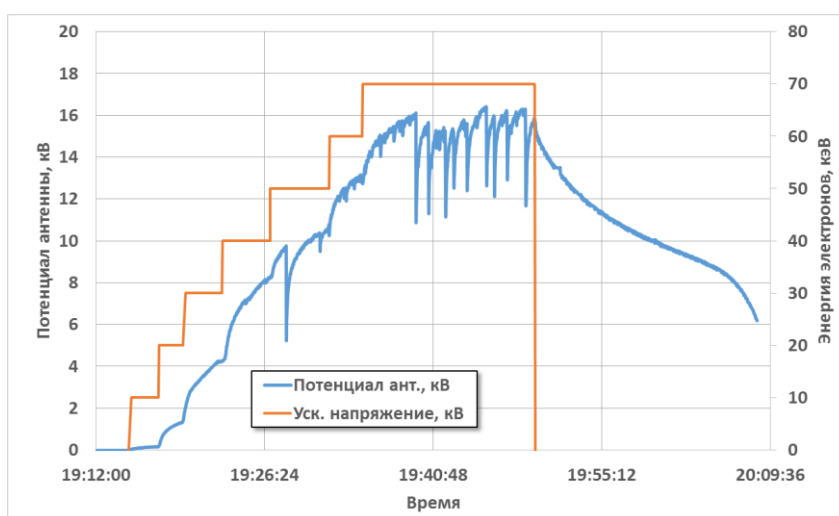
В ходе испытаний антенна подвергалась воздействию потока электронов с энергиями до 70 кэВ и плотностью тока 1 нА/см², моделирующими реальные условия эксплуатации антенны. В результате данного воздействия на поверхности антенны происходило накопление электрического заряда, который фиксировался датчиком электрического поля вибрационного типа.

Характерный вид кривой накопления электрического заряда на поверхности антенны приведен на рисунке 2.

Рисунок 2 – Динамика накопления заряда на поверхности антенны

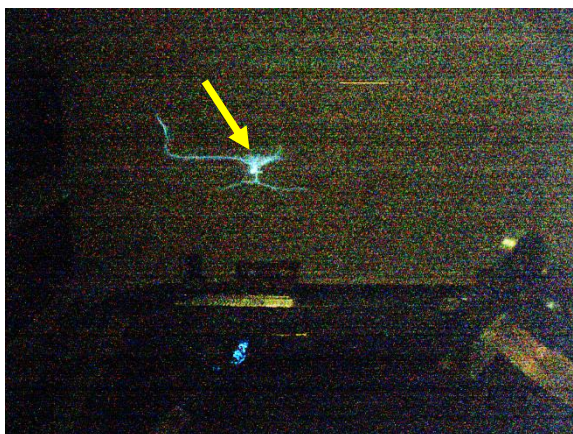
При достижении некоторого критического потенциала (около 16 кВ) на поверхности антенны начинали наблюдаться ЭСР, что проявлялось в скачкообразном падении потенциала антенны.

Типичный вид такого ЭСР приведен на рисунке 3.

Рисунок 3 – Типичный ЭСР на поверхности антенны (точка привязки ЭСР показана стрелкой)

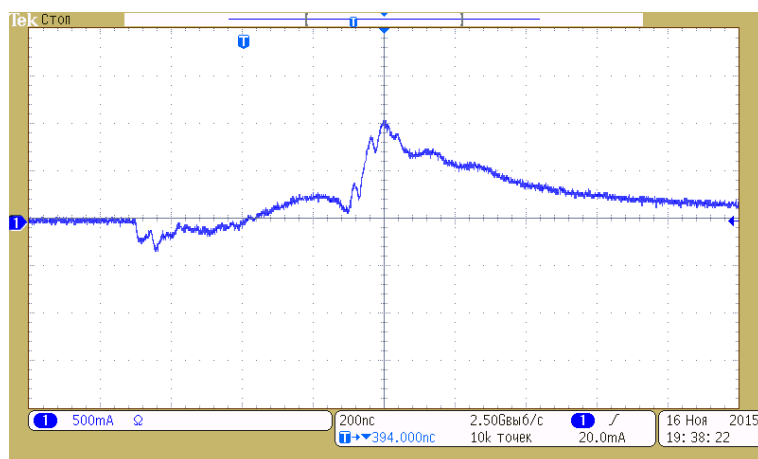
В результате ЭСР на выходе антенны возникает мощный импульс тока, осциллограмма которого представлена на рисунке 4.

Рисунок 4 – Осциллограмма импульса тока в выходных цепях антенны в момент ЭСР

В связи с тем, что измерения разрядных импульсов производились на выходе антенного кабеля, имеющего длину более 3 метров, форма импульса тока была искажена и не отражала истинную картину ЭСР. Для определения истинных параметров ЭСР была составлена математическая модель возникновения ЭСР на поверхности антенны, которая позволяла по амплитуде скачка потенциала, фиксируемого датчиком электрического поля и длительности основания разрядного импульса определить его истинные параметры. Результат такого расчета приведен на рисунке 5.
